**MIĘDZYPAŃSTWOWY KOMITET LOTNICZY  
KOMISJA BADAŃ WYPADKÓW LOTNICZYCH**

**RAPORT KOŃCOWY  
Z BADANIA ZDARZENIA LOTNICZEGO**

Rodzaj zdarzenia lotniczego	Katastrofa
Typ samolotu	samolot, Tu-154M
Państwowy rejestracyjny znak rozpoznawczy	nr 101, Rzeczpospolita Polska
Właściciel	Rzeczpospolita Polska
Użytkownik	Ministerstwo Obrony Narodowej Rzeczypospolitej Polskiej
Miejsce zdarzenia	pomiędzy BPRM a progiem WPP 26 lotniska Smoleńsk „Północny” Współrzędne: N54°49.450' i E 32°03.041'
Data i czas	10.04.2010, 06:41 UTC, 10:41 czasu miejscowego

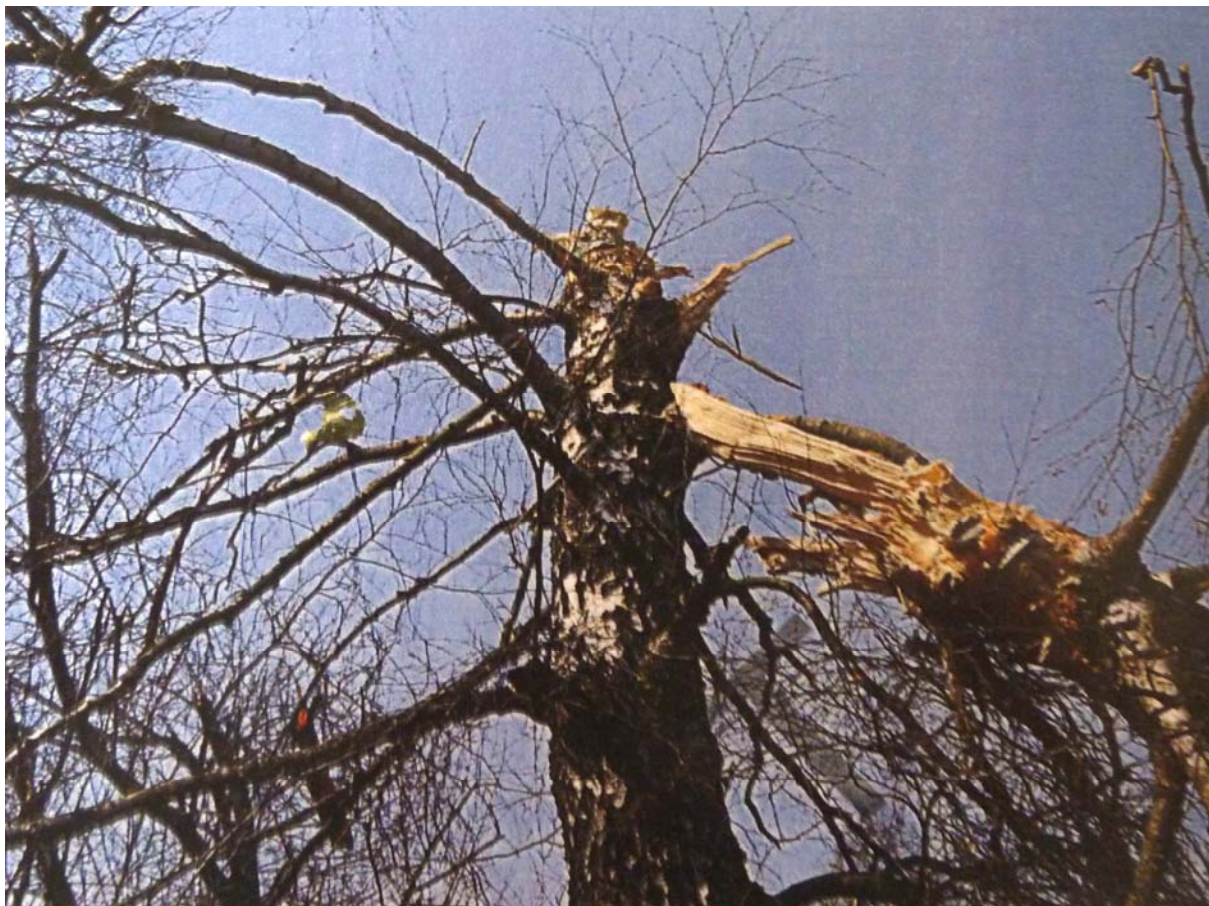
Rysunek 27.

W odległości 244m od punktu pierwszego zderzenia i bocznym odchyleniu o 61m w lewo od osi podłużnej WPP, na wysokości około 5 metrów nastąpiło zderzenie samolotu z brzozą o średnicy pnia 30-40cm (Rysunek 27 i Rysunek 35).

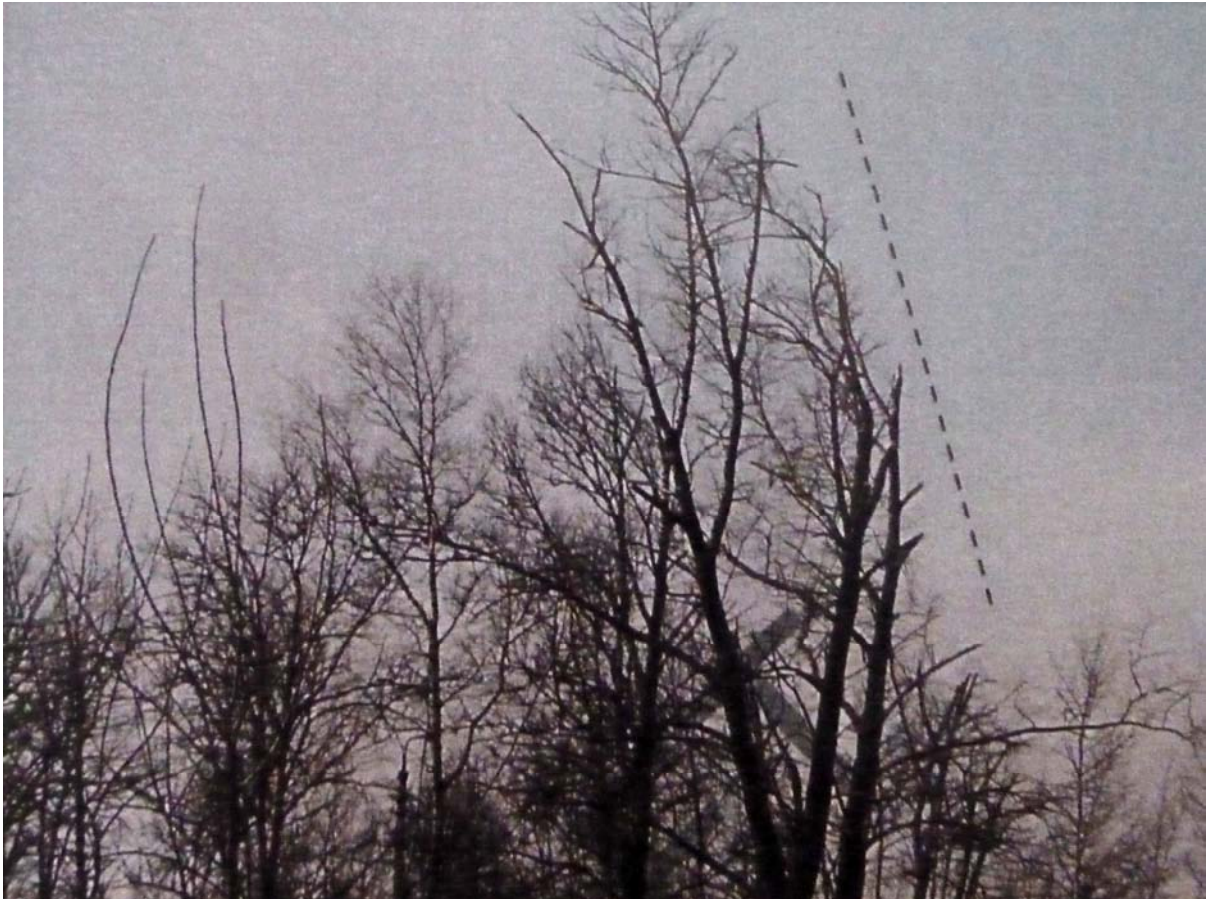
Rysunek 29.

Podczas dalszego przemieszania się i obrotu samolotu w wyniku zderzeń z drzewami postępowało jego niszczenie: charakter cięcia drzewa w odległości 465m od punktu pierwszego zderzenia świadczy o tym, że w tym momencie kąt przechylenia samolotu w lewo przekraczał 90° (Rysunek 29 i Rysunek 36); w odległości 530-550m od miejsca pierwszego zderzenia odnaleziono fragmenty przegrody konstrukcji nośnej skrzydła, fragmenty lewej konsoli statecznika poziomego ze sterem wysokości i steru kierunku oraz ciągnię systemu sterowania sterem wysokości.

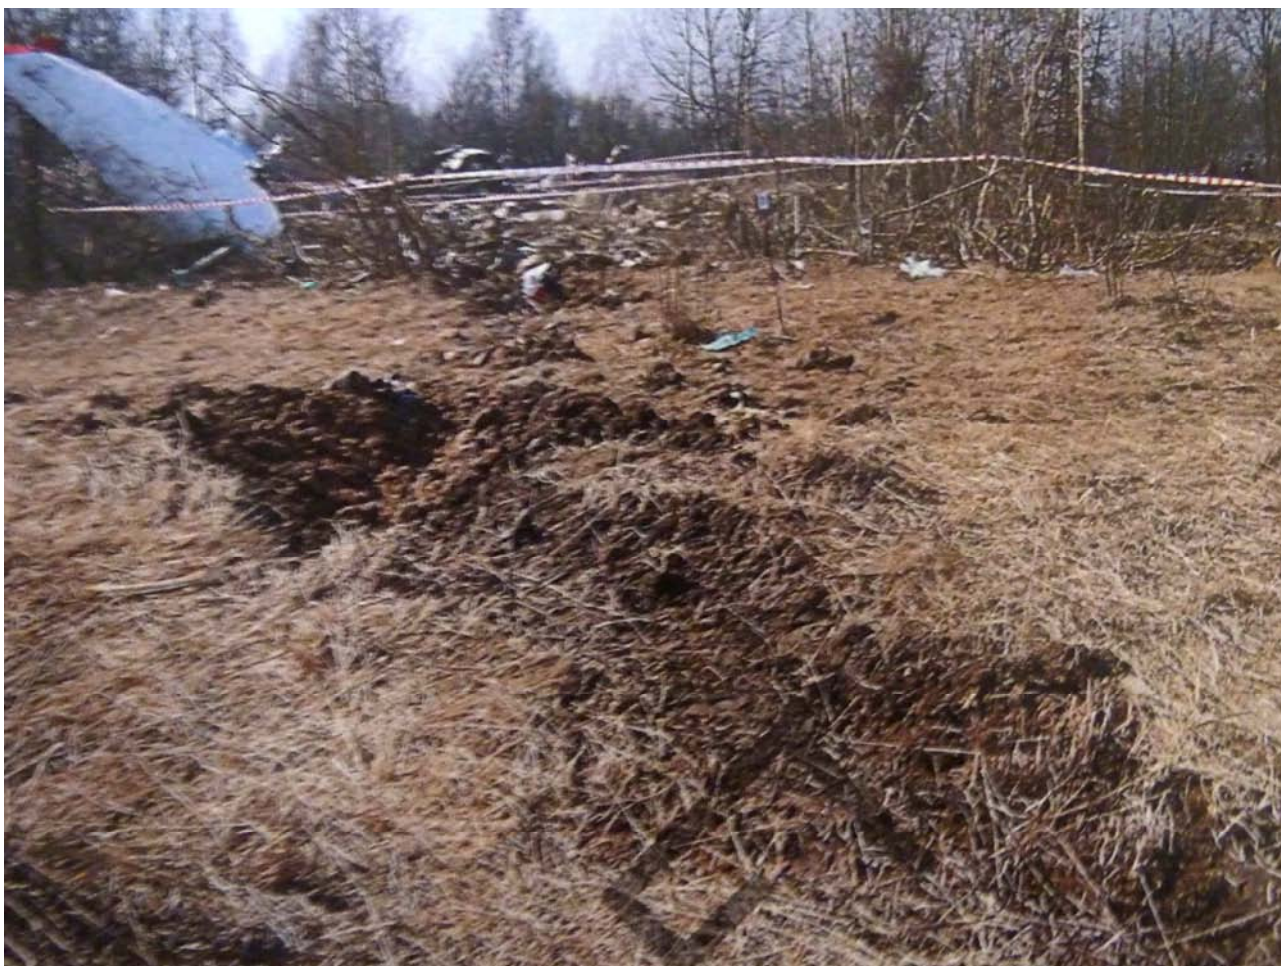
Rysunek 30.

Pierwsze zetknięcie samolotu z ziemią nastąpiło w odległości około 580m od miejsca pierwszego zderzenia (Rysunek 30).

W miejscu zetknięcia znajdują się charakterystyczne ślady w postaci bruzd wrytych przednią owiewką statecznika poziomego i pionowego o głębokości do 0,5m i długości 22m z fragmentami światła SI-2U z kompletu SMI-2KM oraz bruzdy wryte przez lewą konsolę skrzydła o głębokości do 0,4m i długości 22m z fragmentami poszycia lewej konsoli skrzydła i cięgłem Nr154.83.5711-090-009.

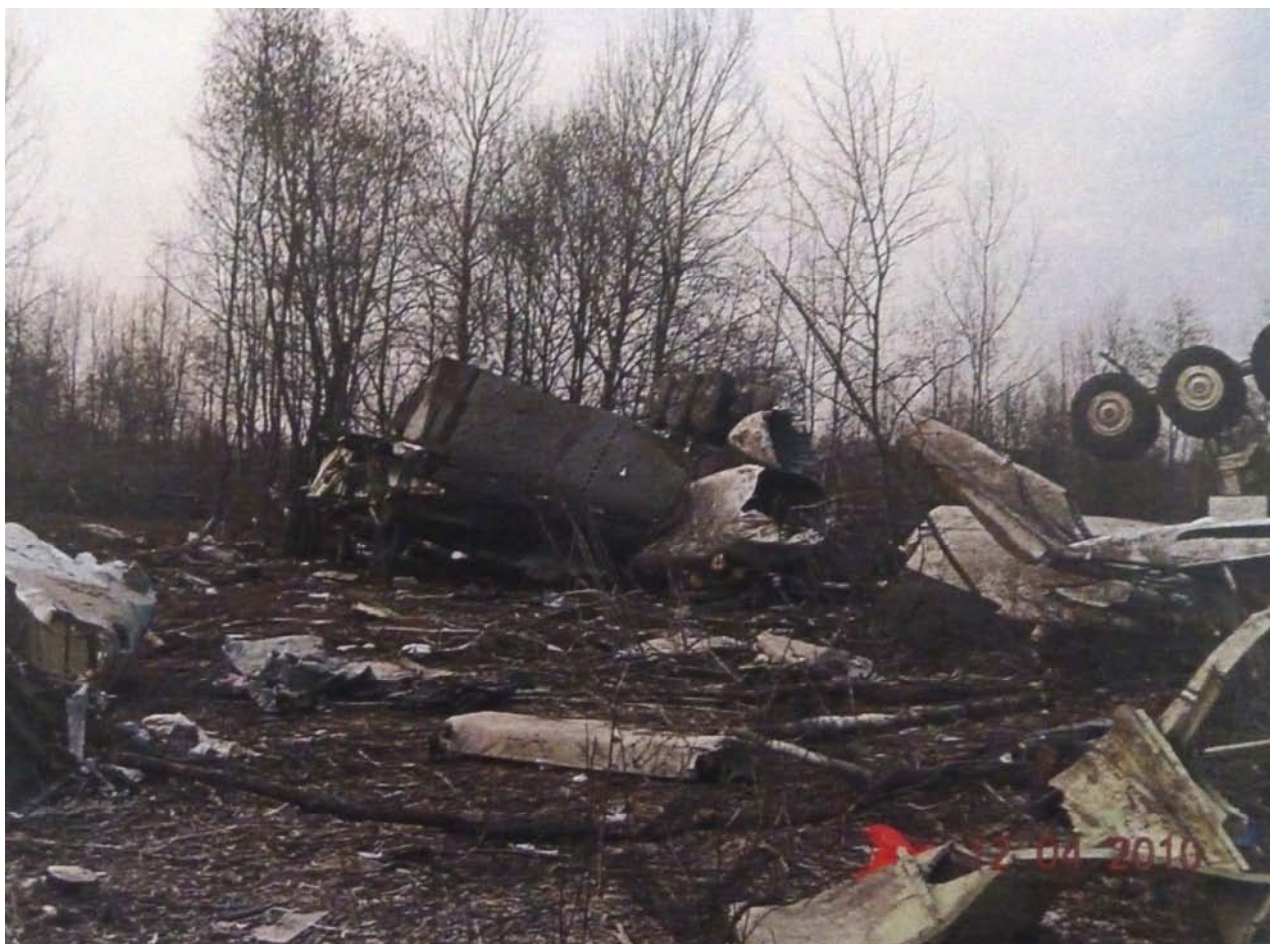
Rysunek 32.

Strefa rozrzutu fragmentów samolotu podczas jego przemieszczania się po ziemi ma długość około 130m i szerokość 30-50m, boczne odchylenie w lewo od 100 do 160m od linii przedłużonej osi WPP. Na całej powierzchni strefy znajdują się liczne fragmenty konstrukcji płatowca i systemów samolotu (Rysunek 32). Współrzędne środka tej strefy - 54°49.450'N i 32°03.041'E, odległość od miejsca pierwszego zderzenia - 670-680m (około 420m od progu WPP).

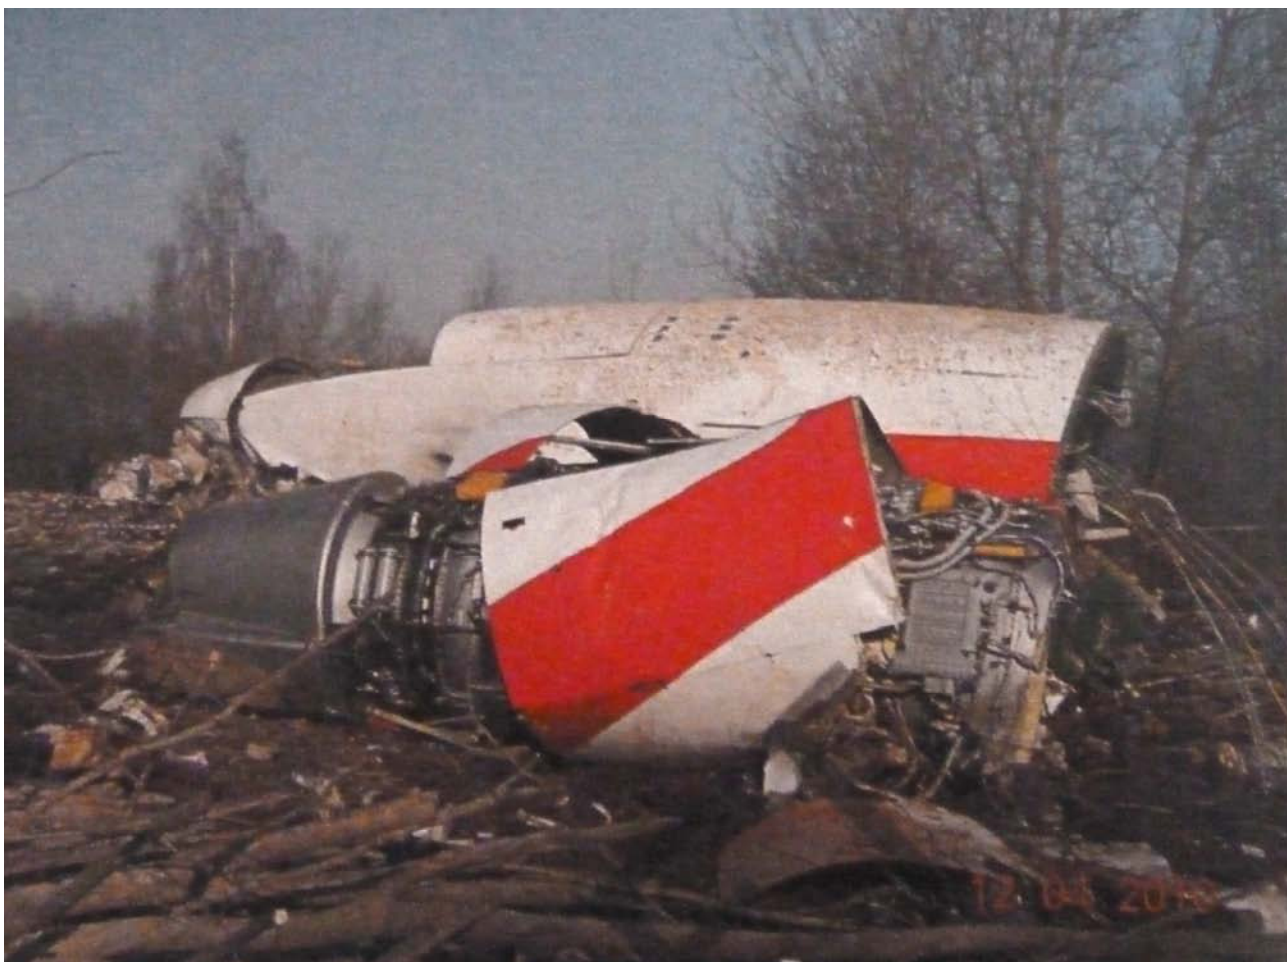
Rysunek 33

Część ogonowa samolotu z silnikiem nr 2, pylonami mocowania silników nr 1 i nr 3 oraz fragmentami kesonu gondoli i osłon rozmieszczona jest po trajektorii przemieszczania się samolotu w położeniu odwróconym w odległości 436m od progu WPP, odwrócona w stosunku do kierunku ruchu o  $180^\circ$ . Silnik nr 3 został zerwany z własnych węzłów mocowania w części ogonowej kadłuba i znalazł się w odległości 467m od progu WPP w położeniu odwróconym (Rysunek 33). Silnik nr 1 wyrwany z węzłów mocowania znalazł się w odwróconym położeniu obok części ogonowej samolotu.

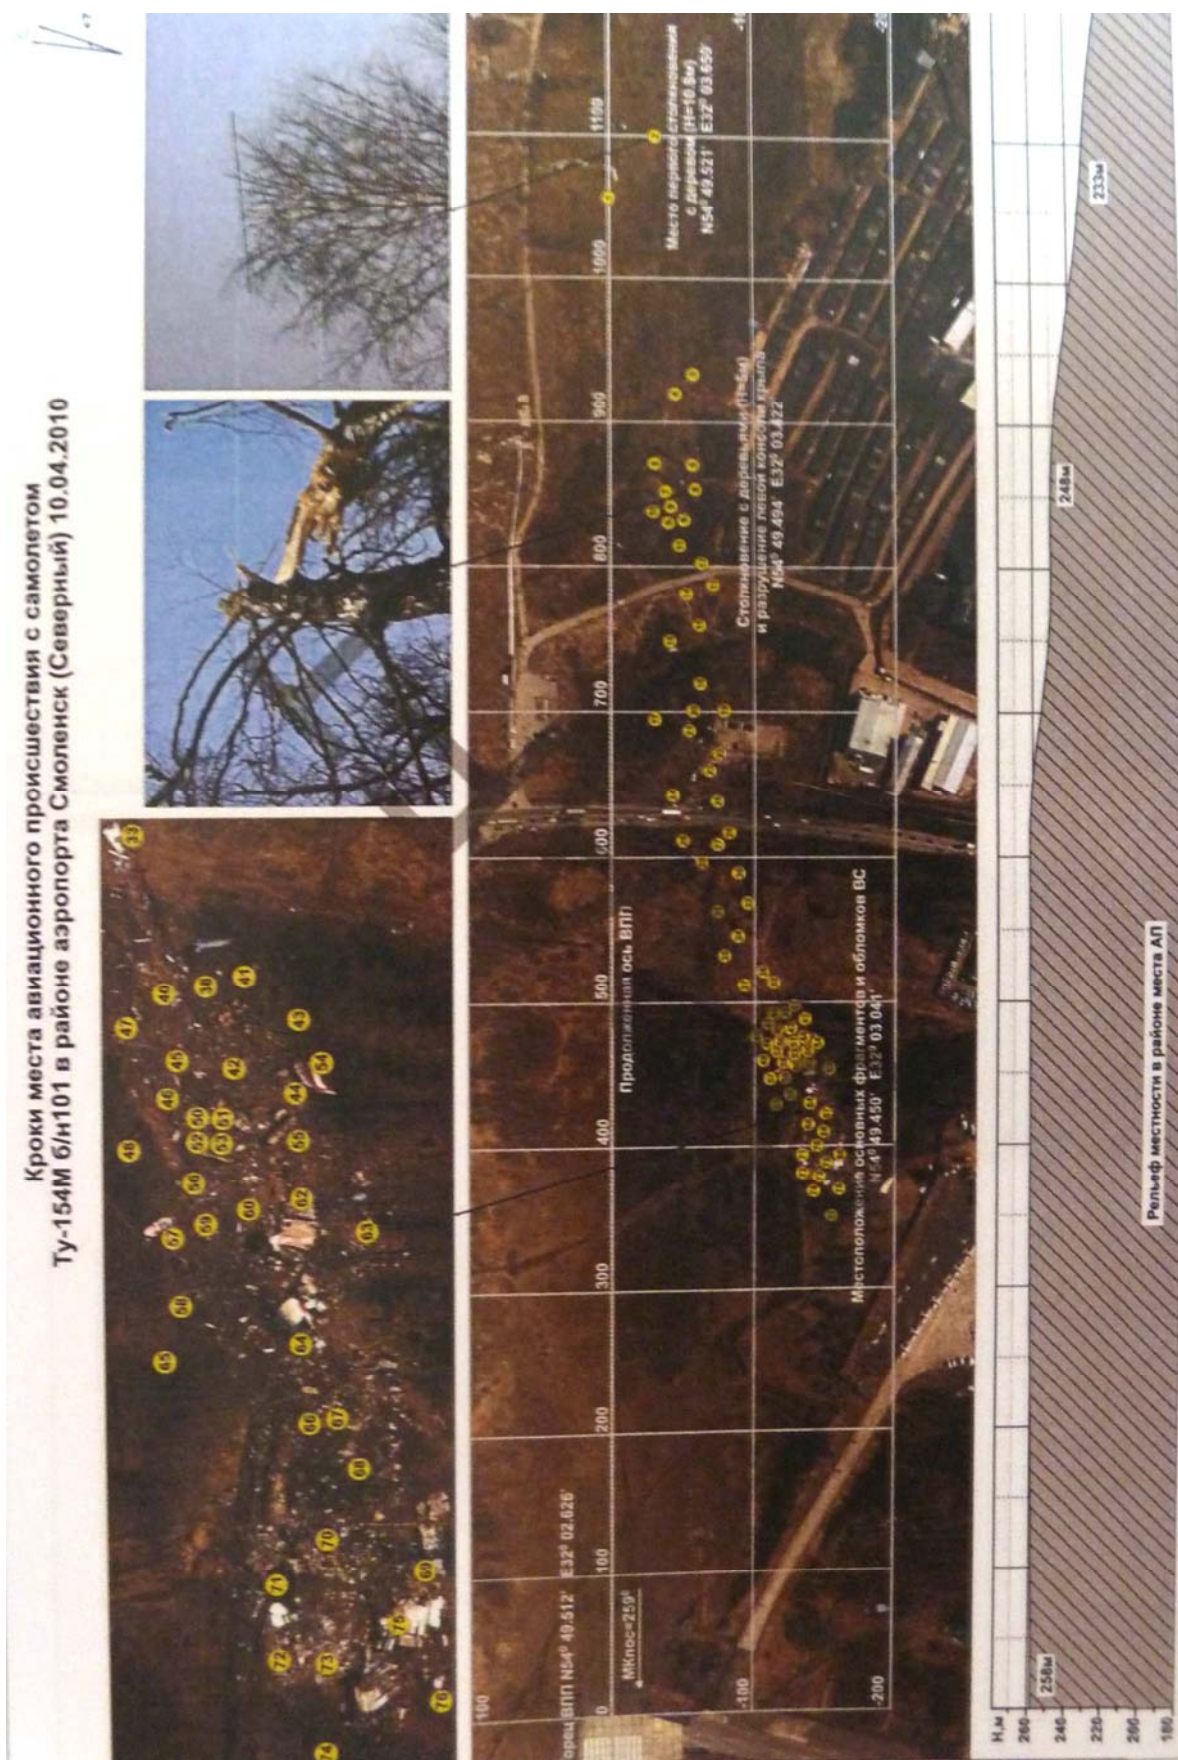
Rysunek 35

Szkic miejsca zdarzenia lotniczego samolotu Tu-154 nr pokładowy 101 w rejonie lotniska Smoleńsk „Północny” 10.04.2010.
